大阪大学における耐震化の状況について

令和2年12月

2020年度5月1日現在の大阪大学における耐震化率は、**98.7%**である。

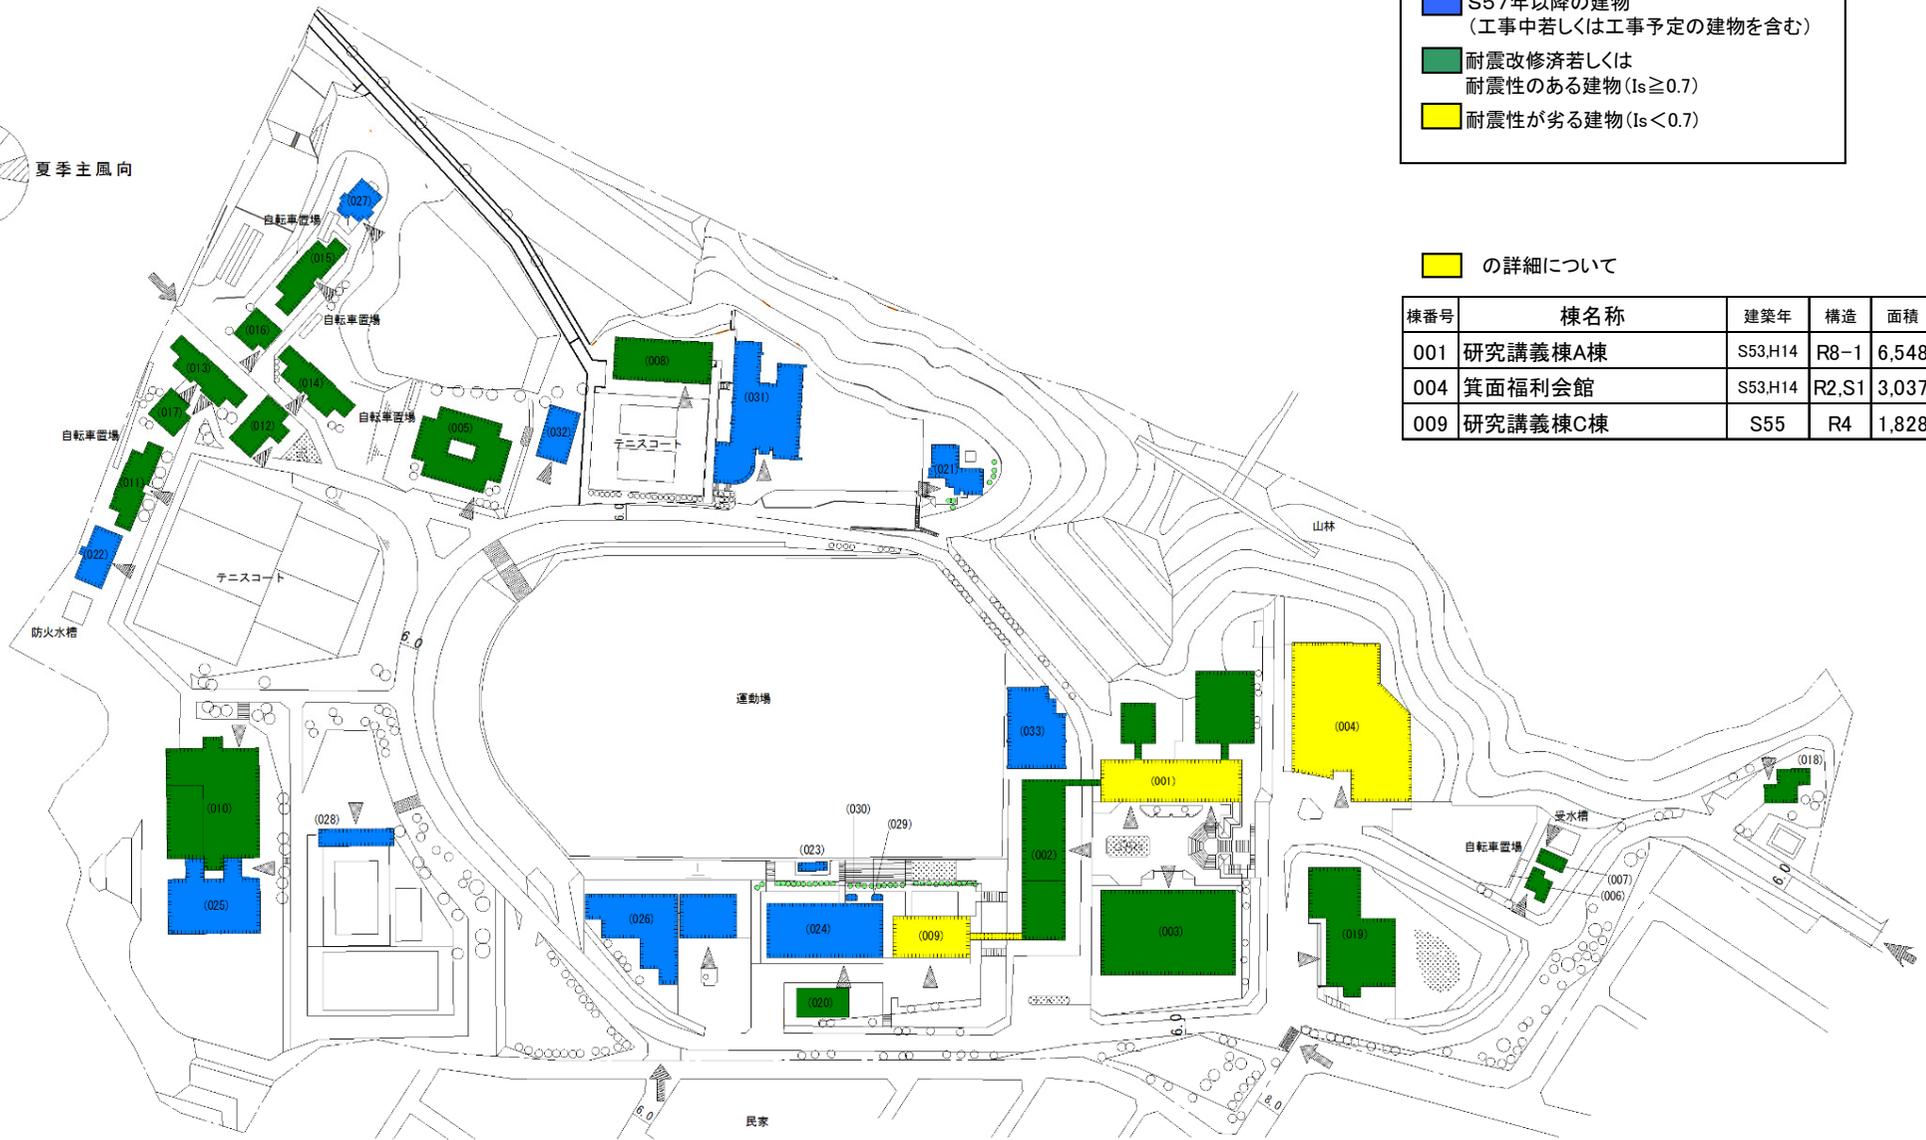
箕面団地 耐震化状況図

棟番号	棟名称	建築年	構造	面積	I_s 値
001	研究講義棟A棟	S53.H14	R8-1	6,548	0.66
004	箕面福利会館	S53.H14	R2.S1	3,037	0.66
009	研究講義棟C棟	S55	R4	1,828	0.56
