# 大阪大学における耐震化の状況について

平成23年6月改

# 大阪大学における耐震化状況について

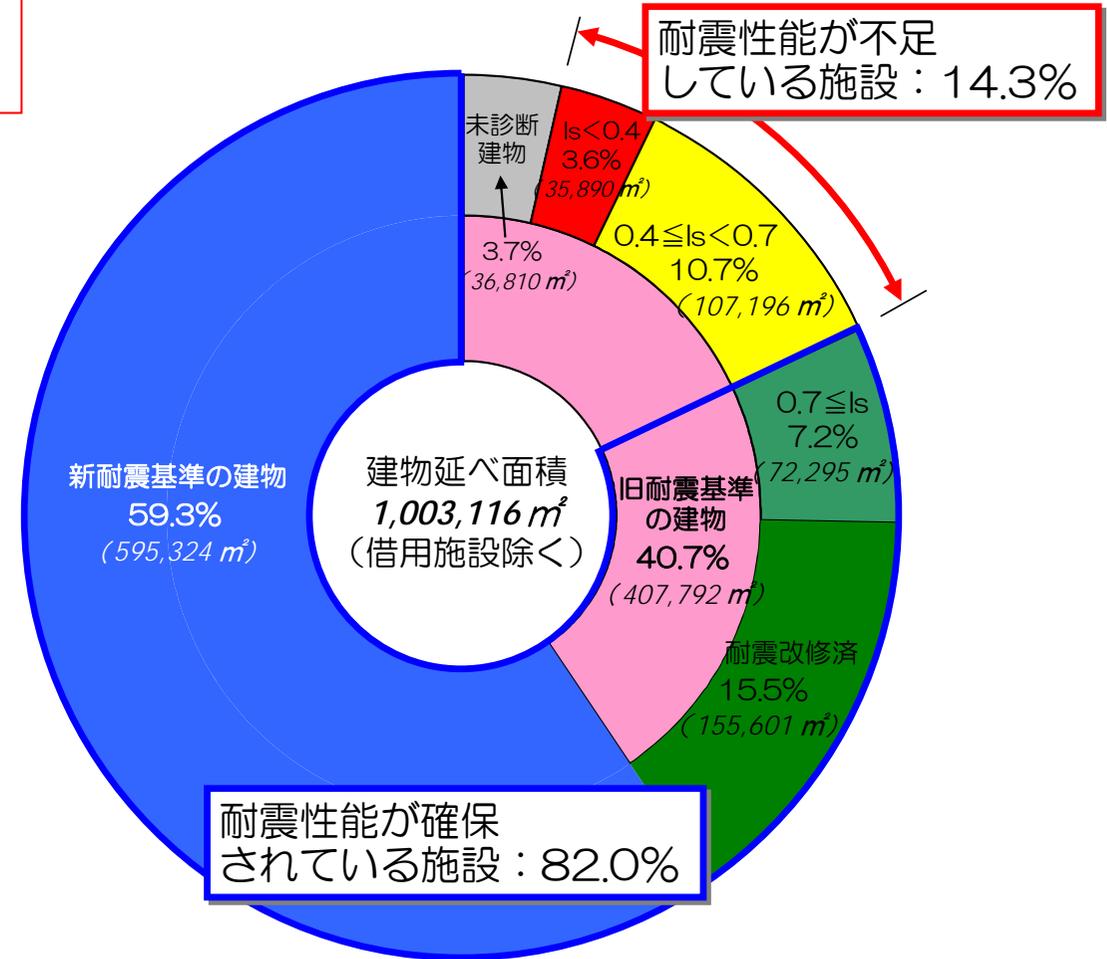
※平成23年6月現在  
※予算措置済みの耐震改修事業が完了した場合

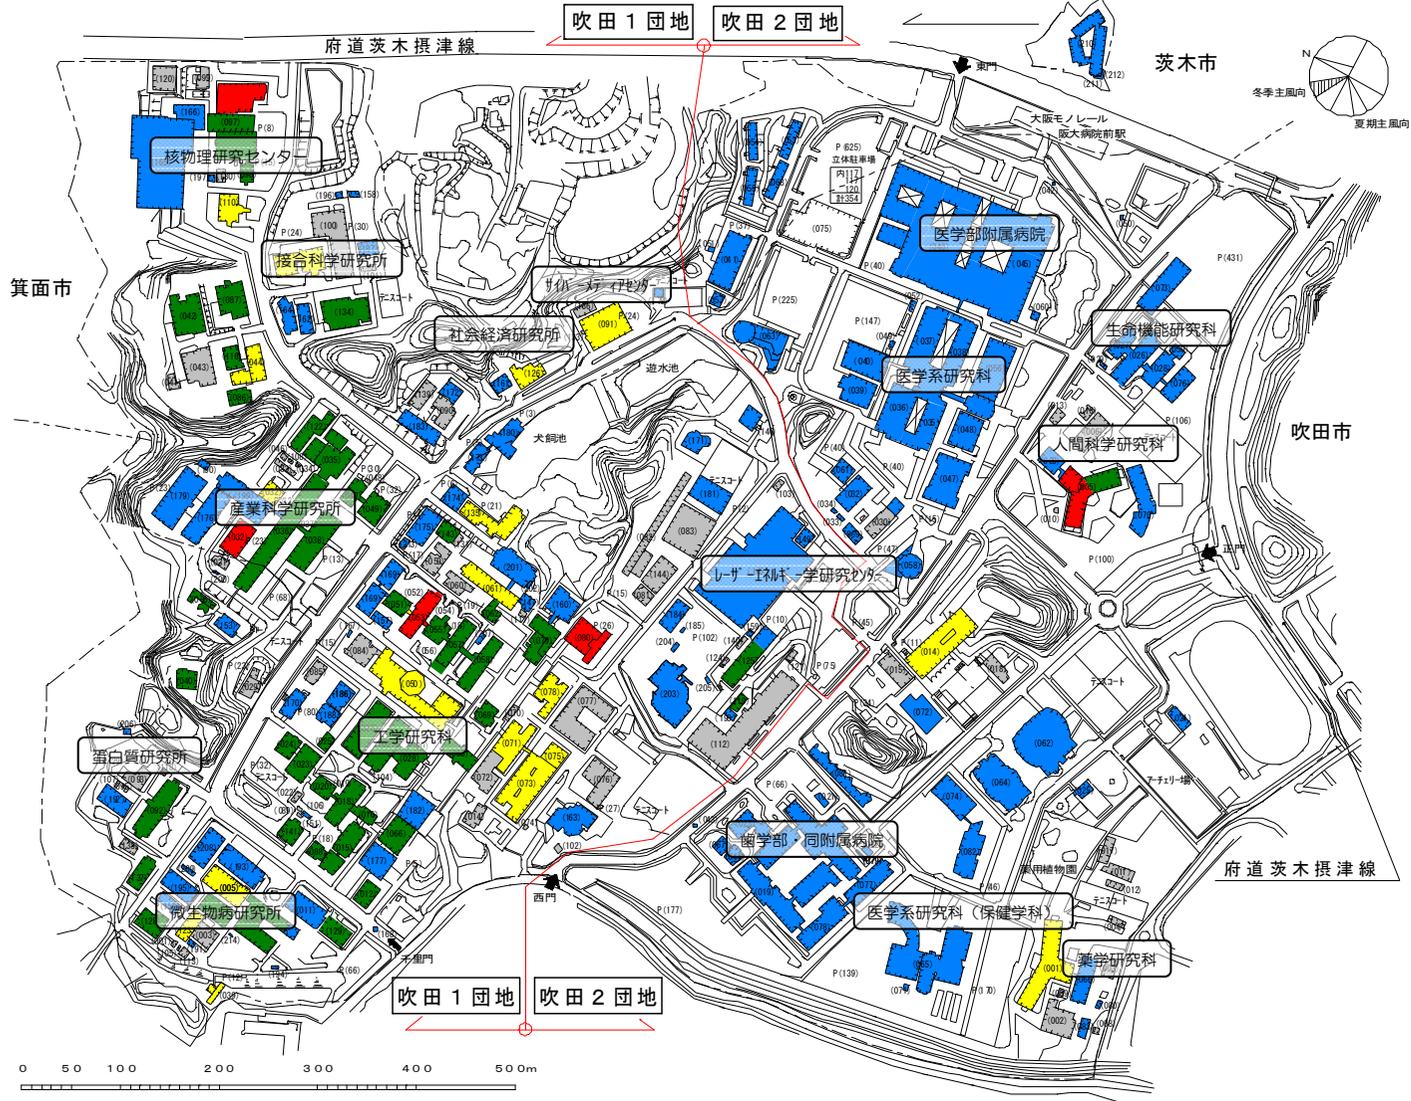
# 吹田1・2団地 耐震化状況図

棟番号	棟名称	建築年	構造	面積	IS値	凡例
005	微研別館	S42	R2	1,548	0.65	■
032	産研共通実験棟	S43	R1	545	0.39	■
		R1	192	0.46	■	
039	国際交流会館吹田分館	S43	R3	537	0.55	■
044	工学A12棟	S44.45	R2	1,285	0.56	■
050	吹田福利会館	S44.45	R1	2,264	0.44	■
052	E4E5渡り廊下	S44	R3	26	0.43	■
053	工学E4棟	S44	R4	2,356	0.27	■
054	E3E4渡り廊下	S44	R4	39	0.27	■
061	工学P2棟	S44	R4	3,895	0.64	■
071	工学M1棟	S45	R8	7,766	0.40	■
073	工学M3棟	S45-47	R2	1,662	0.42	■
075	工学学生実習工場棟	S44	R1	399	0.64	■
078	工学S1棟	S45	R9	6,031	0.48	■
080	工学S4棟	S45	R6	2,977	0.38	■
091	サイバーメディアセンター本館	S47	R3-1	3,490	0.50	■
097	核物研AVFサイクロロン棟	S47.50	R3-1	2,388	0.35	■
110	核物研本館	S49	R6	3,458	0.43	■
111	接合研実験研究棟	S50.55	R6	4,745	0.49	■
123	微研感染動物実験B棟	S53	R4	1,425	0.52	■
126	社研A棟	S53	R5	2,010	0.43	■
135	工学AR棟	S55.56	R7	6,037	0.43	■

棟番号	棟名称	建築年	構造	延面積	IS値	凡例
001	薬学1号館	S49	R5	9,485	0.41	■
005	人間科学本館	S50	R5	4,504	0.34	■
014	大阪大学本部	S55	R4-1	6,991	0.49	■

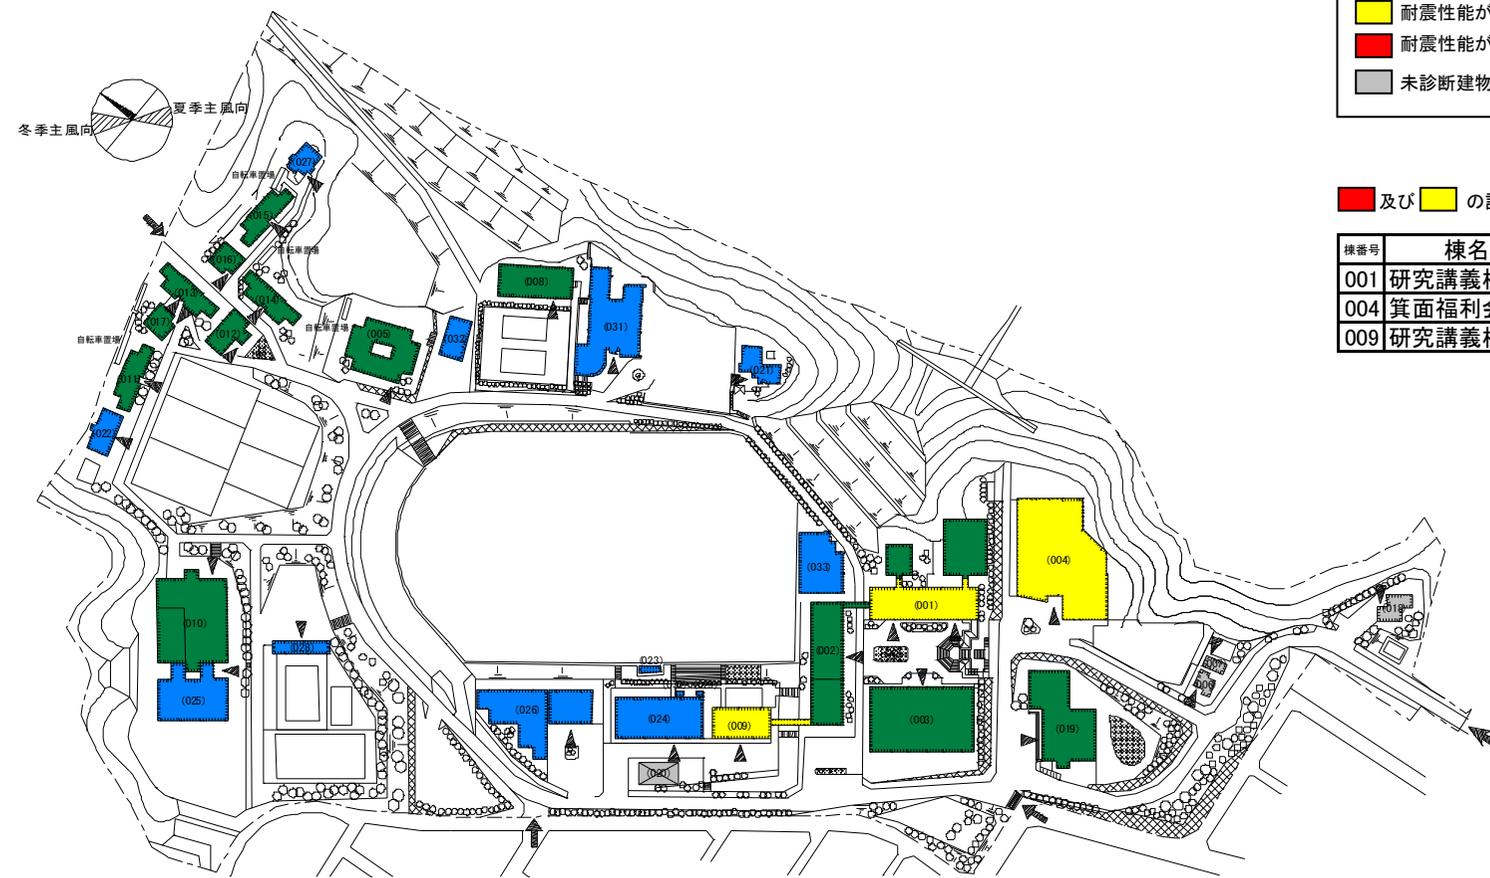
# 箕面団地 耐震化状況図

棟番号	棟名称	建築年	構造	面積	IS値	凡例
001	研究講義棟A棟	S53.H14	R8-1	6,548	0.66	■
004	箕面福利会館	S53.H14	R2.S1	3,037	0.66	■
009	研究講義棟C棟	S55	R4	1,828	0.56	■
