大阪大学
インフラ長寿命化計画
(行動計画)

令和5年9月 改訂版

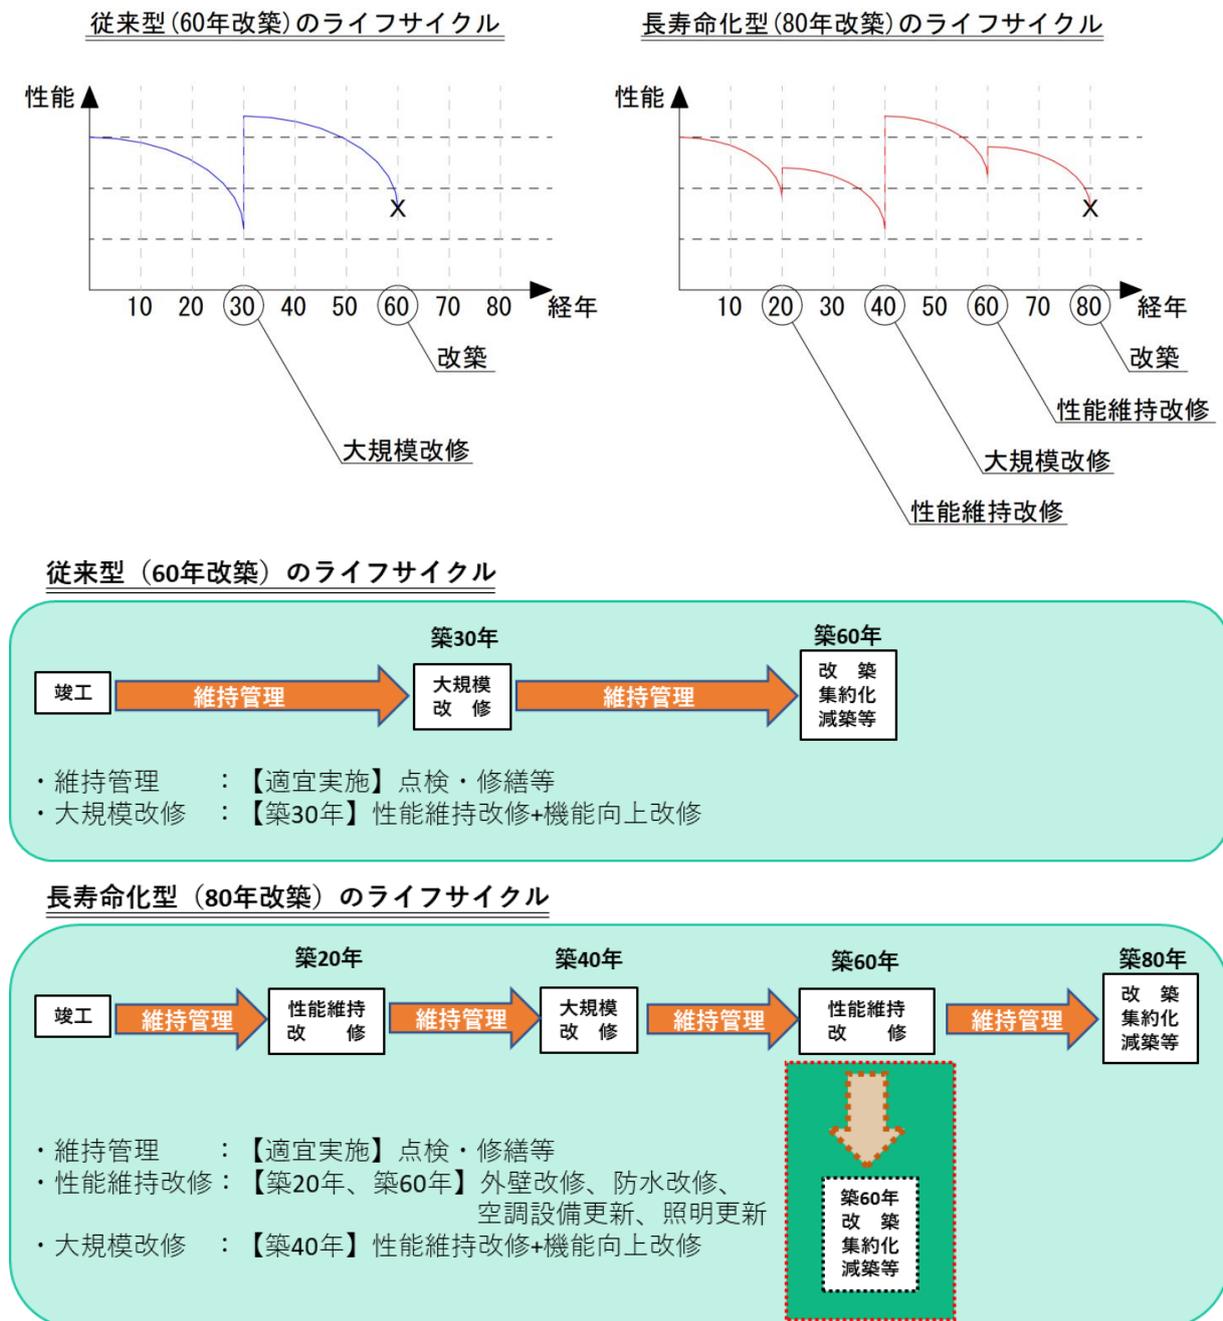
【図3】長寿命化型ライフサイクルのイメージ

後に記載する「4. 中長期的な維持管理・更新等の見通し」においては、【図3】の「長寿命化型ライフサイクルのイメージ」の考え方を基本とし、コストの見通しを試算する。

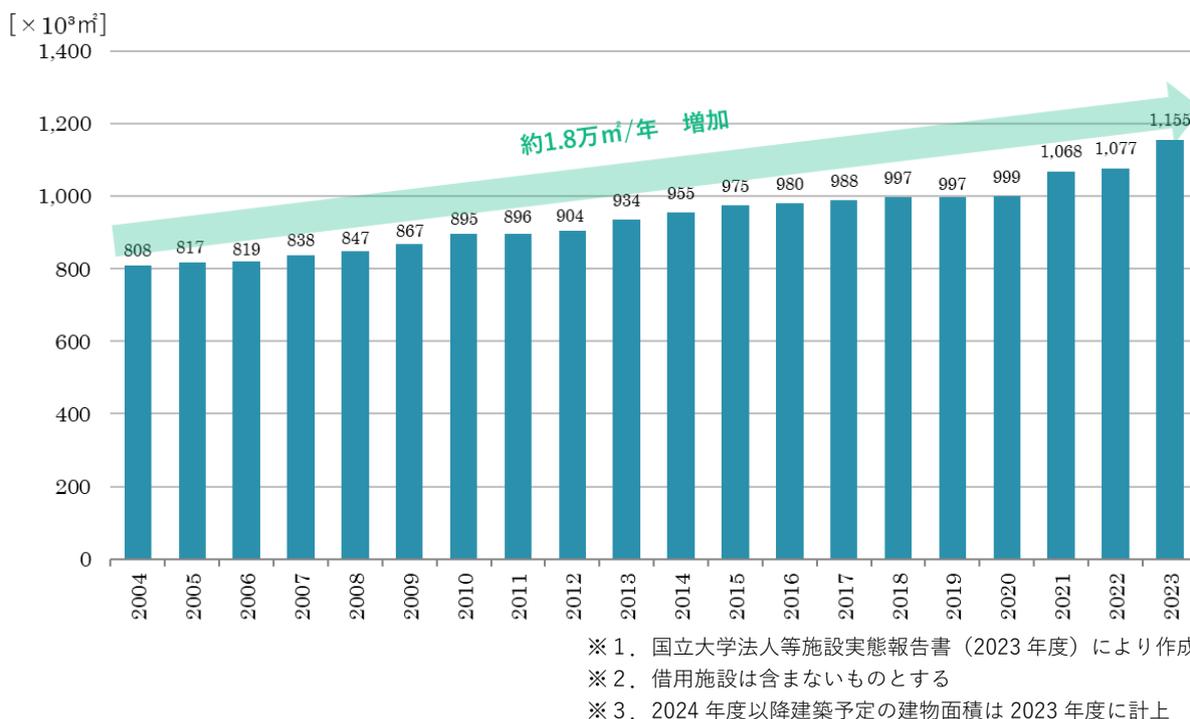
【図 5】 法人化以降の建物保有面積の推移

本学の建物は高度経済成長期以降に急速に整備され、法人化（平成 16 年）以降も保有面積は毎年平均 1.8 万㎡増加し、現在は約 115 万㎡となっている（ただし借用施設は含まないものとする）。【図 5】

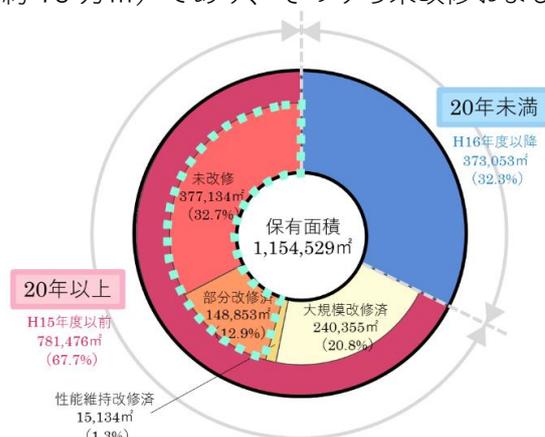
【図 6】 改修状況別の保有面積

長寿命化型ライフサイクルにおいて 1 回目の性能維持改修が必要とされる建設後 20 年以上を経過する建物の保有面積は全体の約 68%（約 78 万㎡）であり、そのうち未改修および部分改修のみを実施している建物は全体の約 46%（約 53 万㎡）である。【図 6】

これまで保有建物の全面的な改修では主に阪神大震災以降の国費による耐震改修と併せて機能改修も行われてきた。しかし耐震性能を有する建物や新耐震以降の基準で設計された建物の改修はあまり実施されていないため、耐震性能上の問題がないものの機能面の老朽化が進行している状況である。

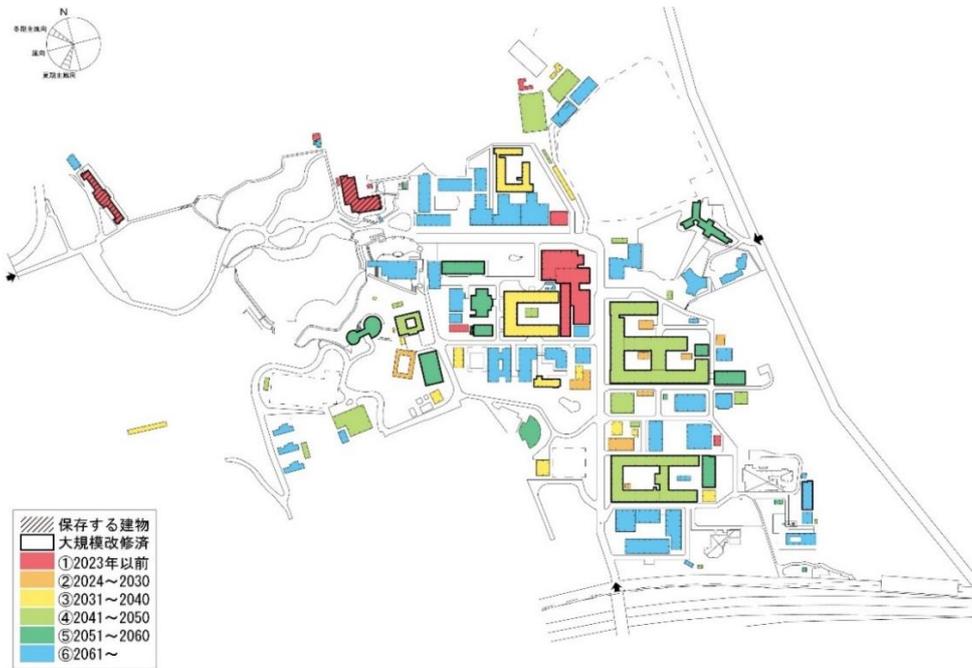
【図7】豊中キャンパスにおける建物毎の実施予定年度

「4. 中長期的な維持管理・更新等の見通し」において定義する長寿命化型ライフサイクルに基づく各建物の改築等実施予定年度を、概ね10年単位で塗分けて示す（主要な例として豊中キャンパス【図7】および吹田キャンパス【図8】を示す）。黒線で縁取りをする建物は過去に大規模改修を実施したものであり、ハッチのある建物は「保存する建物」として想定されるものである。また、【図9】に塗分け区分毎の建物の保有面積を示す（全団地を対象とする）。

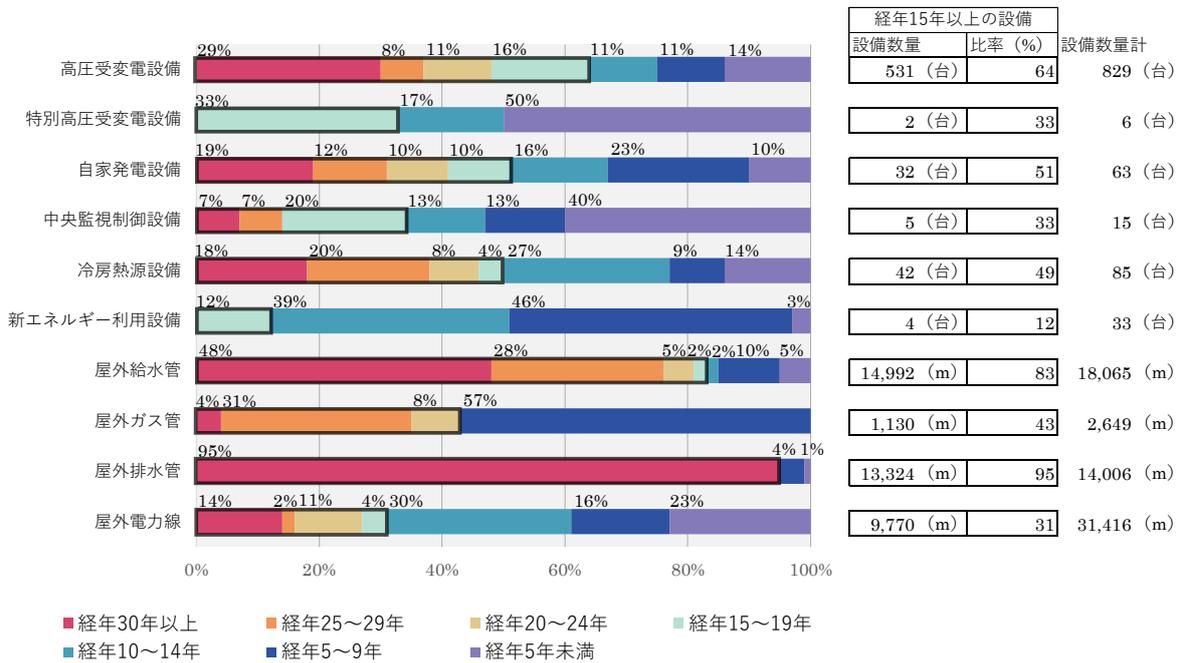
【図10】基幹設備毎の経年状況

主要な基幹設備等については、【図10】に示すとおり概ね15年を超えるものの割合が高く、その2倍の概ね30年を超えるものも多数存在している。特に屋外排水管においては約95%が経年30年を超えている状況である。

※排水処理設備は設置年度不明のため除外

また、2015 年度～2022 年度において発生した、経年劣化が原因と見られる事故事例は以下のとおりである。今後は経年によりさらに同様の故障や事故が多発することが危惧される。

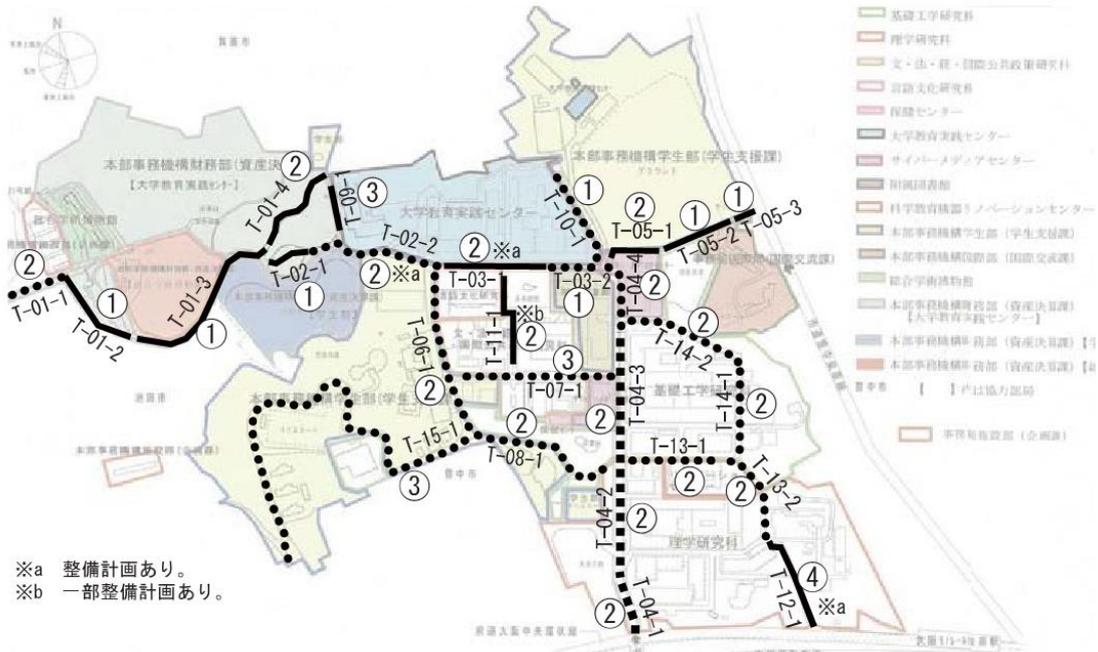
【図 11】豊中キャンパスの主要道路の劣化状況

【図 11】および【図 12】は 2009 年に豊中キャンパスおよび吹田キャンパスの主要道路の区間別の劣化度を調査したものである。豊中キャンパス、吹田キャンパス共に多少のひび割れや表面のザラつきがある区間が全体の約 60%、割れやザラつきが目立つまたは若干の剥離がある区間が全体の約 20%あり、全体の約 80%で何らかの劣化が見られる状況であったが、安全上の問題は少なく、補修の必要性も少ないという結果であった。

- ① 問題なし。色が古びていても、割れや表面荒れがほとんどなければ、1. とする。
- ② 多少のひび割れや表面のザラつきがある。多少の工事跡があってもよい。
- ③ 割れやザラつきが目立つ。または若干の剥離が見られる。たび重なる配管工事等による補修跡がある（ただし跡は比較的きれい）。以上 1.～3. は、安全上の問題少なく、補修の必要性は少ないと判断。
- ④ 割れやザラつきがひどい。又は過去の工事跡部分でややレベル差を生じている。
- ⑤ 舗装の剥離などがあちこちに見られる。二輪車の転倒の危険などがある。

しかしながら、2009 年以降はキャンパス全体の大規模な劣化度調査を実施できていない状況であり、この数十年においては大規模な道路改修工事も実施していないことから、道路の耐用年数を踏まえると現状では大幅に劣化が進行している可能性がある。

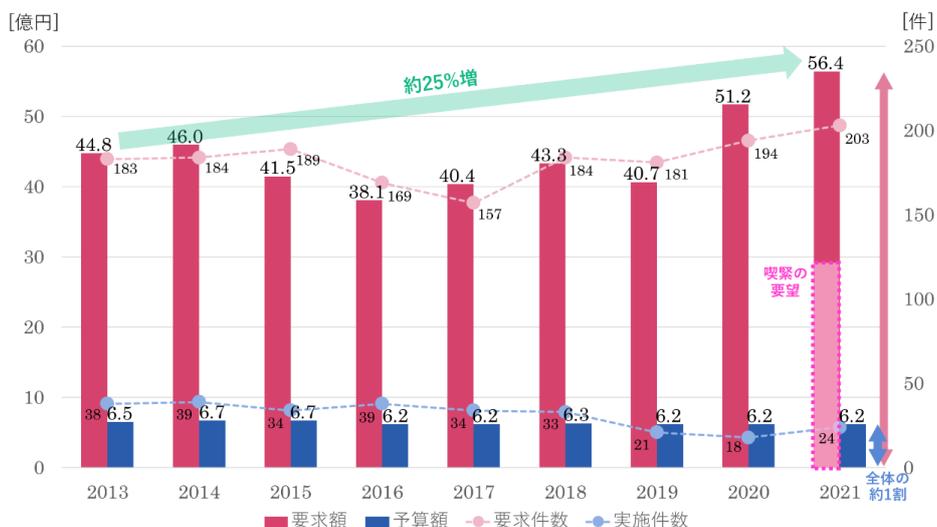
【図13】施設老朽化対策における要求額と実績額の推移

【図13】は『施設老朽化対策』制度における要求額と実績額の推移を示したものである。本制度の開始から10年以上となるが、部局等からの要求金額は制度開始時の平成25年から一時は減少したものの、結果的に令和3年度には約25%増加している。さらに、これまでの実績の検証や学内アンケート調査から、部局からの要求内容の約5割が喫緊のもの（すでに壊れているもの・壊れかけているもの）であることが分かっている。

『施設老朽化対策』制度では、緊急度等の評価による優先度上位の事業は老朽化が解消できるが、部局から要望があった事業の総額が令和3年度の時点では約56億円であり、これに対する実施可能金額はわずか1割程度にしか満たない状況である。

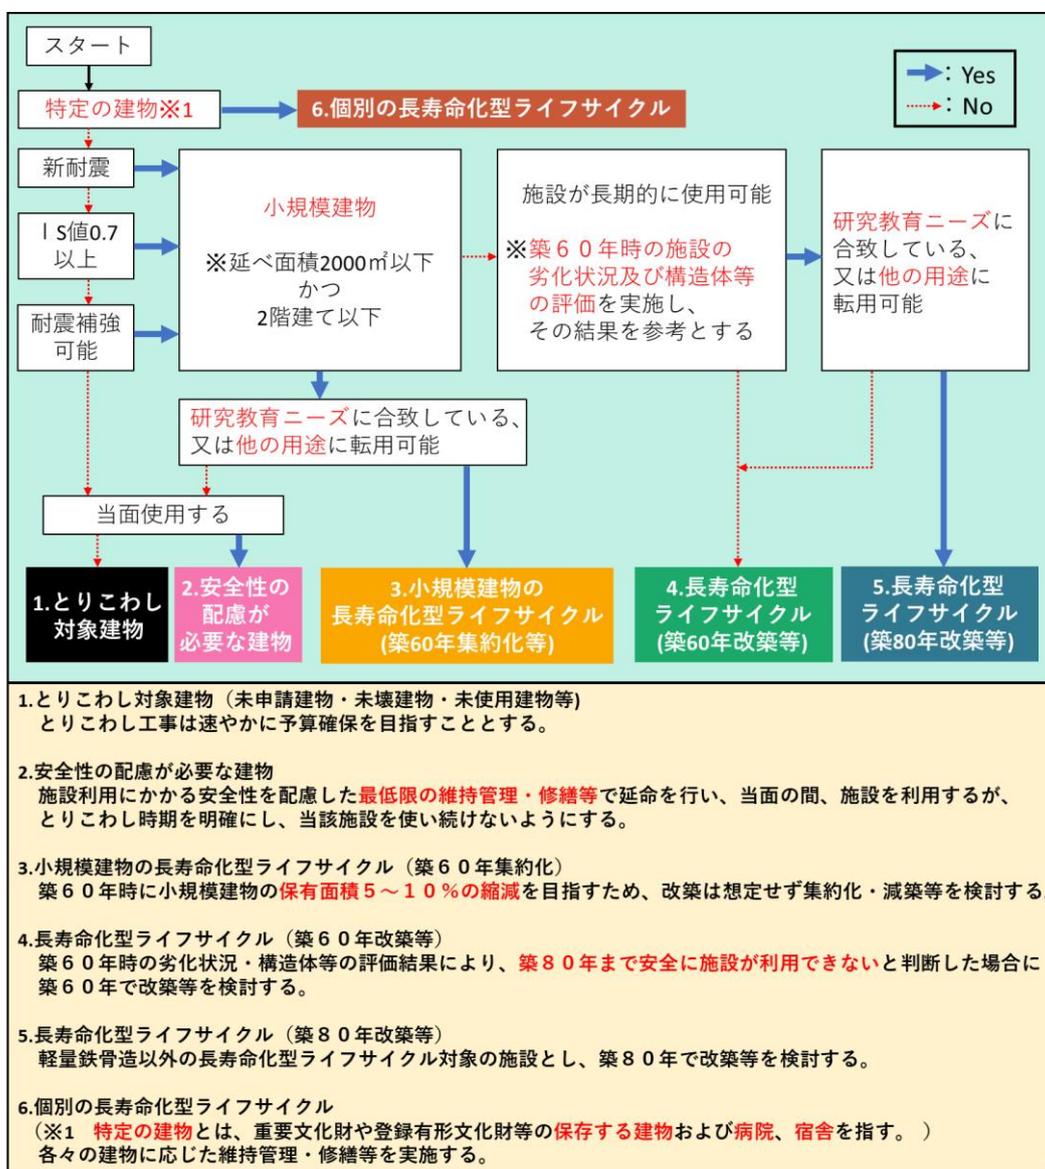
【図 14】 建物のトリアージの流れ（軽量鉄骨造、ブロック造以外）

各建物の規模や劣化状況を加味して、【図 14】、【図 15】 のとおり建物のトリアージを実施する。なお、長寿命化型ライフサイクルの最長期間である築 80 年は、「建築物の耐久計画に関する考え方（日本建築学会著）」において建築物の構造が「普通品質」の SRC 造、RC 造、S 造である場合の目標耐用年数（上限値）を基にしている。

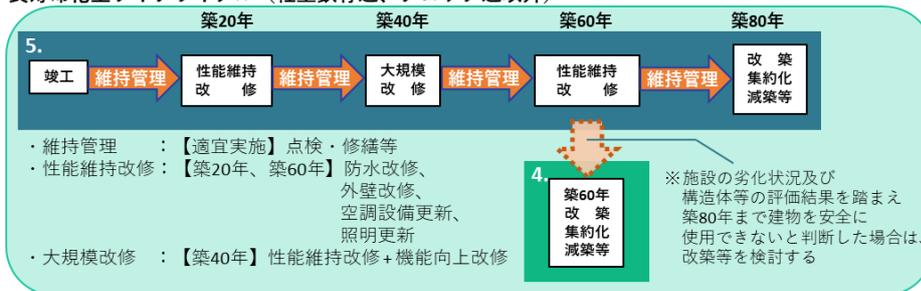
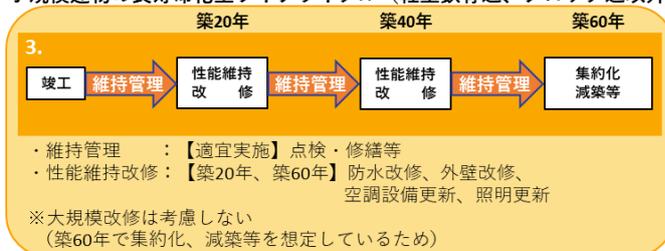
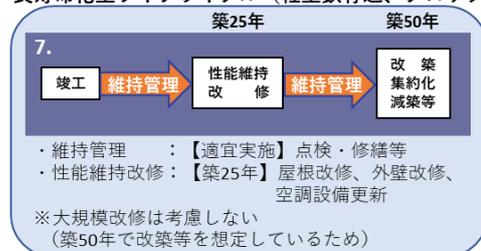
【図16】構造種別毎の建物の長寿命化型ライフサイクル

トリアージを行った建物毎の長寿命化型ライフサイクルを【図16】のとおり設定する。なお「2.安全性の配慮が必要な建物」「6.特定の建物」については、別途工事時期を検討するものとする。

長寿命化型ライフサイクル（軽量鉄骨造、ブロック造以外）

小規模建物の長寿命化型ライフサイクル（軽量鉄骨造、ブロック造以外）

長寿命化型ライフサイクル（軽量鉄骨造、ブロック造）

【図16】の長寿命化型ライフサイクルを基に工事周期を設定する。具体的な設定方法は以下のとおりである。

- ・軽量鉄骨造、ブロック造以外の建物は規模に応じて「3.小規模建物の長寿命化型ライフサイクル」「5.長寿命化型ライフサイクル（築80年改築等）」のいずれかに応じた工事周期とする。例えば長寿命化型ライフサイクルの最長期間が80年の場合は、建築後20年目に1回目の性能維持改修、建築後40年目に大規模改修、建築後60年目に2回目の性能維持改修、建築後80年に改築等を基本の工事周期とする。また軽量鉄骨造、ブロック造の建物は「7.軽量鉄骨造、ブロック造の長寿命化型ライフサイクル」に応じた工事周期とする。
- ・算定した工事实施年度が2023年以前であるが未実施の場合、2023年に当該工事を実施する事とする。
- ・上記により複数の工事が2023年度実施と算定される場合は、「改築等」「大規模改修」「性能維持改修（2回目）」「性能維持改修（1回目）」の順に優先して1つの工事を実施し、他の工事は実施しない。（参考：【図17】）

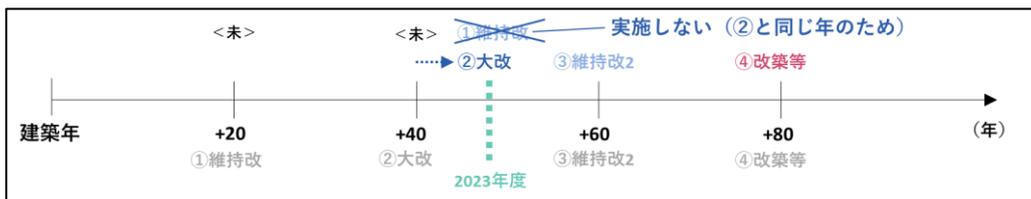
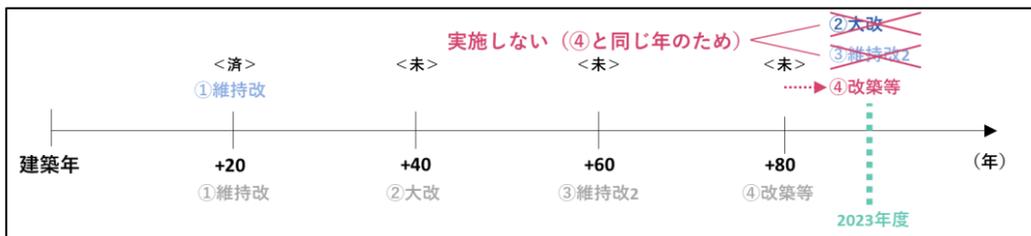
【図17】算定した工事实施年度が2023年以前であるが未実施の場合の工事時期

築47年で改修歴が無い場合

築90年で性能維持改修（1回目）以降の改修歴が無い場合

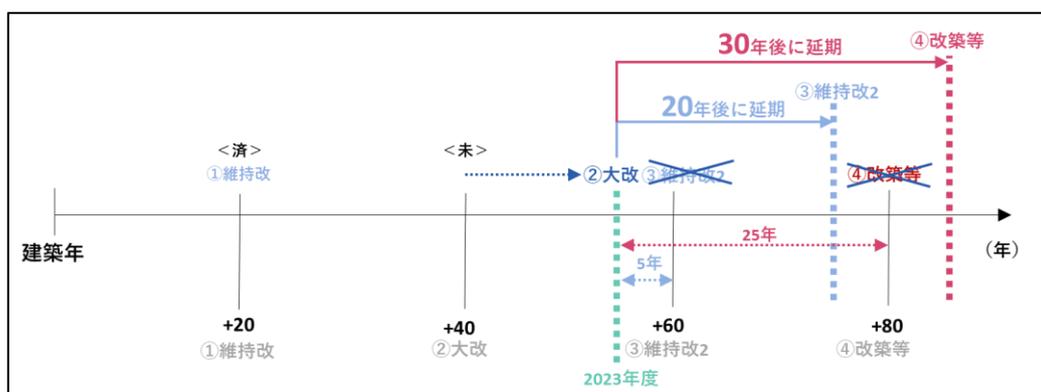
【図 18】大規模改修が実施されず、築 55 年の場合の工事時期

算定した工事実施年度同士の間隔が近い場合（参考：【図 18】）

- ・性能維持改修（1 回目）と大規模改修の間隔が 10 年以下の場合、前者は実施しない。
- ・大規模改修と性能維持改修（2 回目）の間隔が 1 年以上 10 年以下の場合、後者は前者の 20 年後に延期する。
- ・大規模改修と改築等の間隔が 1 年以上 30 年以下の場合、後者は前者の 30 年後に延期する。

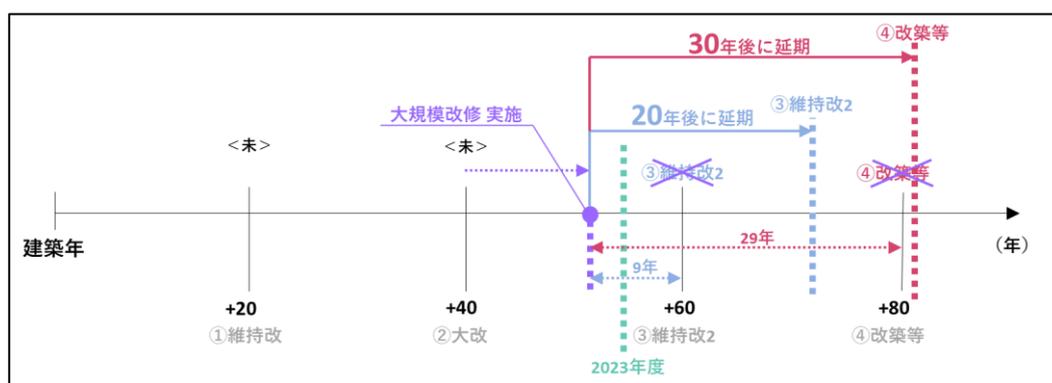
【図 19】築 51 年で大規模改修を実施し、築 54 年の場合の工事時期

過去に実施した大規模改修年度と算定した工事実施年度の間隔が近い場合（参考：【図 19】）

- ・過去に実施した大規模改修と長寿命化型ライフサイクルに基づき設定する大規模改修の間隔が 30 年以下の場合、後者は実施しない。
- ・過去に実施した大規模改修と性能維持改修（2 回目）の間隔が 1 年以上 10 年以下の場合、後者は前者の 20 年後に延期する。
- ・過去に実施した大規模改修と改築等の間隔が 1 年以上 30 年以下の場合、後者は前者の 30 年後に延期する。

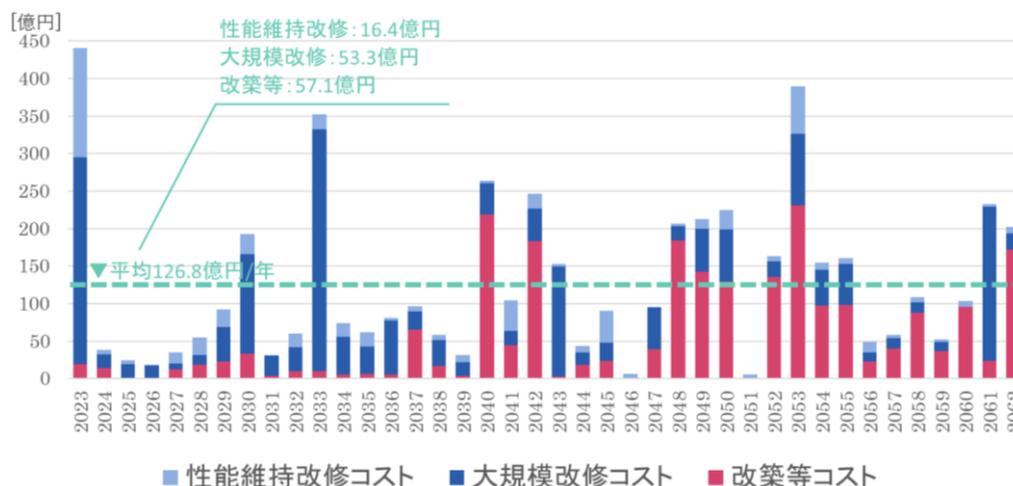
【図 20】 今後 40 年間ににおける改修・改築等のコストの見通し (建物)

今後 40 年間で必要となる整備費用の合計は約 5,071 億円であり、1 年あたりの整備費用は約 126.8 億円、そのうち、性能維持改修費用は約 16.4 億円、大規模改修費用は約 53.3 億円、改築等費用は約 57.1 億円が必要という結果となった。【図 20】

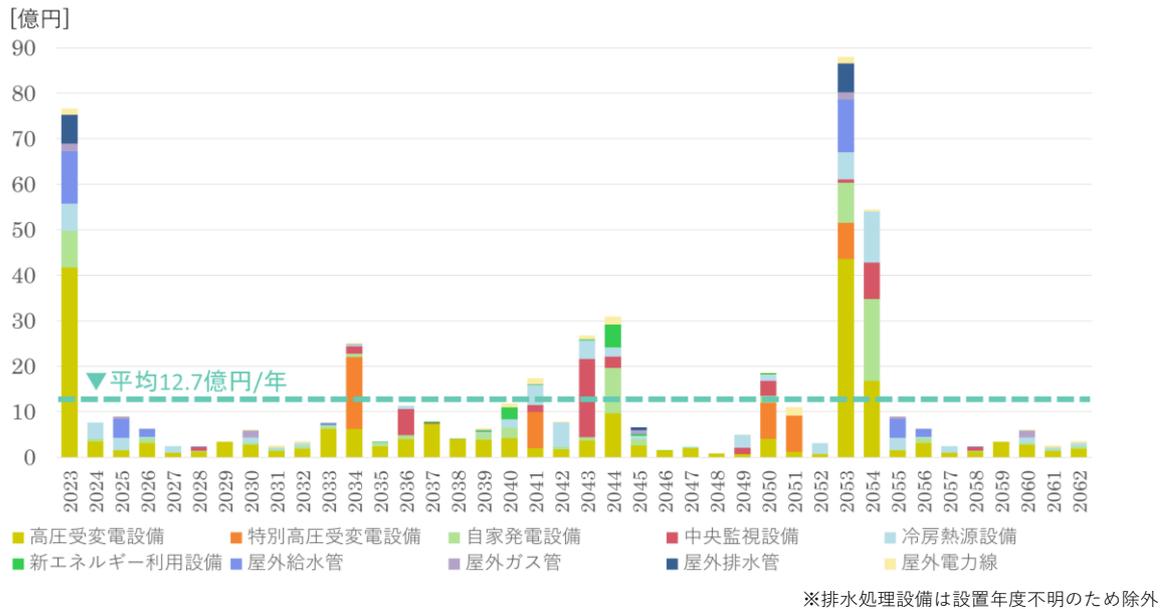
【図 21】 今後 40 年間に於ける改修のコストの見通し（基幹設備・基幹配管）

試算の結果、今後 40 年間で必要となる整備費用の合計は約 508.3 億円となり、1 年あたりの整備費用は約 12.7 億円となった。【図 21】 から、建物の場合よりも 2023 年度にコストが集中していることがわかる。また、項目毎の整備費用は以下の表のとおりとなった。

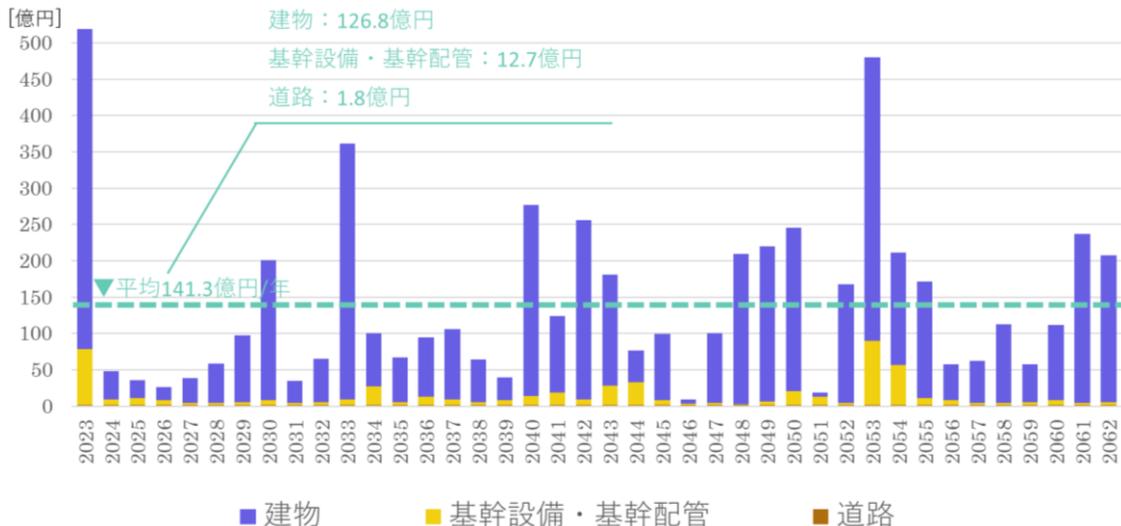
【図 22】 今後 40 年間に於ける改修・改築等のコストの見通し（全対象施設）

一方、コストの見通しは【図 22】に示すとおり 1 年あたりの整備費用総額が約 141.3 億円、うち建物にかかる分が約 126.8 億円、基幹設備・基幹配管にかかる分が約 12.7 億円であり、道路にかかる部分は約 1.8 億円である。

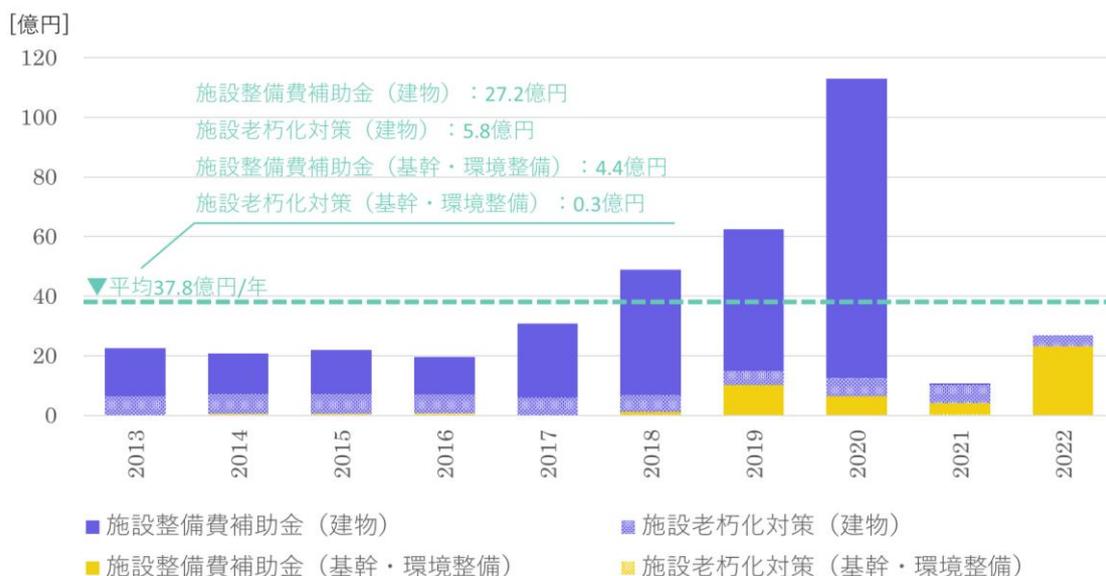
【図 23】過去 10 年間における施設整備の主要な財源の推移

施設整備の財源は国費、学内経費、寄附金等多様な財源に大別されるが、その中で主要なものは国立大学法人施設整備費補助金（国費）および「3. (2)維持管理の現状と課題」に示す『施設老朽化対策』制度の予算（学内経費等）である。【図 23】に示すとおり、これらのうち改修・改築等にかかる過去 10 年間の平均金額は約 37.8 億円であり、うち建物にかかる分は約 33.0 億円、基幹・環境整備にかかる分は約 4.7 億円である。ここで「基幹・環境整備」とは、「2. (1)対象施設」以外の基幹設備等や構内の幹線道路および外構整備も含めた事業を示す。

建物の性能維持改修を『施設老朽化対策』制度で実施し、大規模改修および改築等を施設整備費補助金で実施するとして、【図 23】に示す年平均額の予算を毎年確保すると仮定する。その場合、以下の表のとおりコストの見通しの年平均額との差額は全体で約 103.6 億円となり、この差額分をその他の財源により確保する必要性が生じる。
