大阪大学  
インフラ長寿命化計画  
(行動計画)

令和 5 年 9 月 改定版

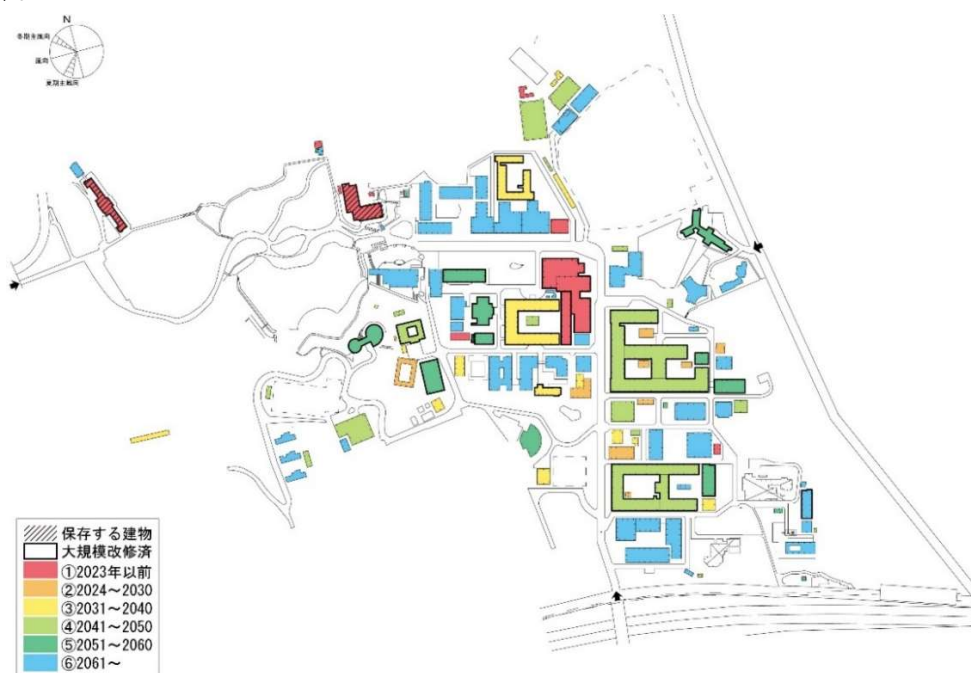
【図7】豊中キャンパスにおける建物毎の実施予定年度

「4. 中長期的な維持管理・更新等の見通し」において定義する長寿命化型ライフサイクルに基づく各建物の改築等実施予定年度を、概ね10年単位で塗分けて示す（主要な例として豊中キャンパス【図7】および吹田キャンパス【図8】を示す）。黒線で縁取りをする建物は過去に大規模改修を実施したものであり、ハッチのある建物は「保存する建物」として想定されるものである。また、【図9】に塗分け区分毎の建物の保有面積を示す（全団地を対象とする）。

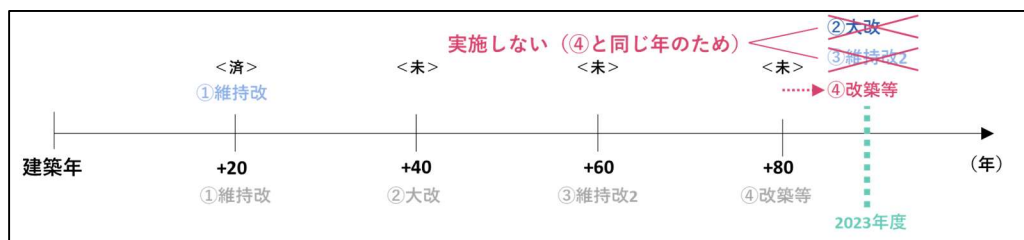
【図17】算定した工事実施年度が2023年以前であるが未実施の場合の工事時期

- ・軽量鉄骨造、ブロック造以外の建物は規模に応じて「3.小規模建物の長寿命化型ライフサイクル」「5.長寿命化型ライフサイクル（築80年改築等）」のいずれかに応じた工事周期とする。例えば長寿命化型ライフサイクルの最長期間が80年の場合は、建築後20年目に1回目の性能維持改修、建築後40年目に大規模改修、建築後60年目に2回目の性能維持改修、建築後80年に改築等を基本の工事周期とする。また軽量鉄骨造、ブロック造の建物は「7.軽量鉄骨造、ブロック造の長寿命化型ライフサイクル」に応じた工事周期とする。
- ・算定した工事実施年度が2023年以前であるが未実施の場合、2023年に当該工事を実施する事とする。
- ・上記により複数の工事が2023年度実施と算定される場合は、「改築等」「大規模改修」「性能維持改修（2回目）」「性能維持改修（1回目）」の順に優先して1つの工事を実施し、他の工事は実施しない。（参考：【図17】）

築47年で改修歴が無い場合

築90年で性能維持改修（1回目）以降の改修歴が無い場合
